Eesti Maaülikool  
Metsandus- ja maaehitusinstituut

**Drenaažkuivendusega kuivendussüsteemide  
kuivendusseisundi uurimine rasketes liivsavi  
ja savi pinnastes**

Tartu, 2016

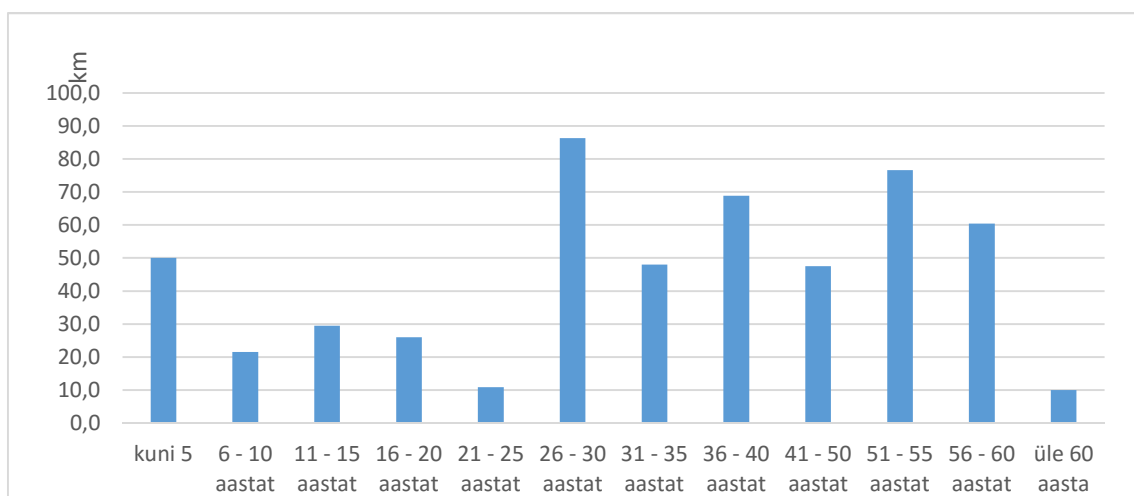
Joonis 3.2. Seireala kraavide vanuse jaotus (arvestades korrastamist)

252 vooluveekogu puhul on märgitud ka korrastamise aasta, milleks on mõnel juhul ka ehituse aasta (näiteks 1963.a Sakla peakraavil) mis ei saa olla tõene. Enne 90-ndaid aastaid hooldati eesvoole (endised tähised kas sõnaga nimi või K) perioodiliselt. Käesoleva analüüsi puhul pole ka teada korrastustööde sisu ja maht. Analüüsis on võetud ehitise vanuseks, kus on märgitud korrastamine viimase toimumise aeg. Vanuse järgi on jagatud kraavid viie aastase vahega 12 gruppi (joonis 3.2 ja tabel 3.9).

Enamuse maaparandushoiuga seotud tegevused jäävad 90-ndatesse aastatesse, kuid märgatav on ka MAK 1.8 vahendite mõju (viimasest korrastamisest kuni 5 aastat ligikaudu 10 % vaadeldud kraavipikkusest).

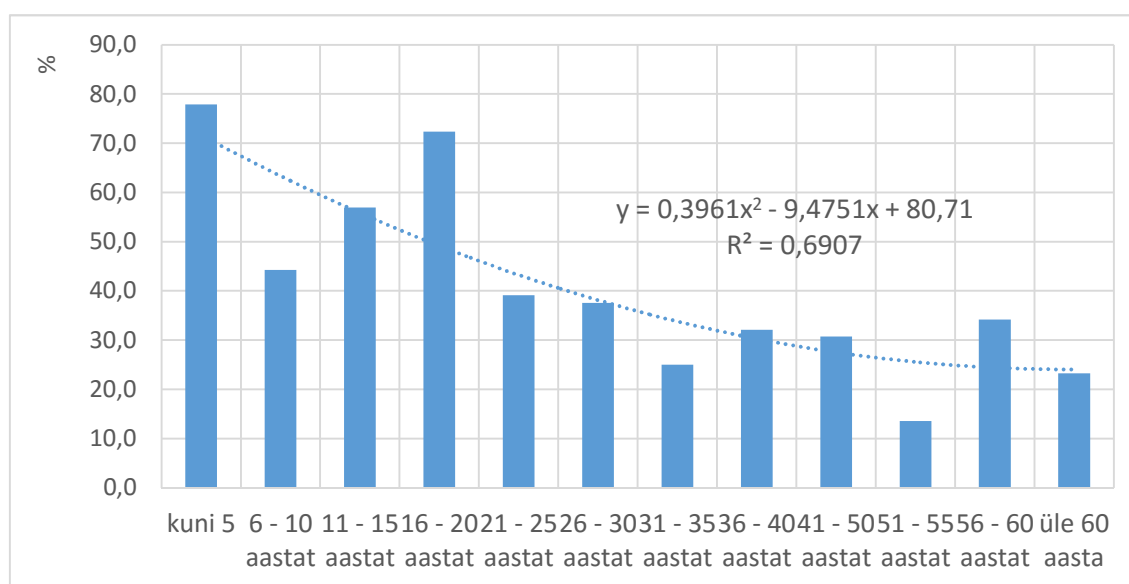
Joonis 3.3. Valimi korras kraavide osakaal % vanusegrupis, ja seisundi muutust ise-loomustav trend

Korras on keskmiselt 38% vaadeldud kraavidest, uuendamist vajab 46% ja rekonstrueerimist 16 %, kuid siin peab arvestama vanusegrupiga (tabel 3.6 ja joonis 3.3). Varasemate uuringute põhjal keskmiselt uuendusvajadus tekib 15 aasta järel (oleneb pinnasest ja hooldustööde tasemest). Joonisel 3.3 on esitatud valimi korras kraavide osakaal % vanusegrupis ja lisatud sinna trendijoon ( $R^2 = 0,69$ ).

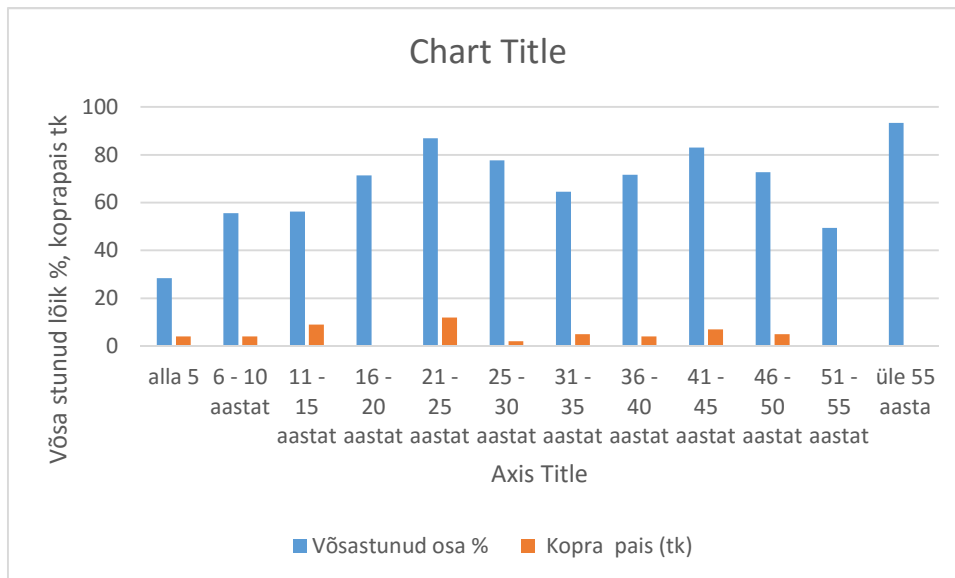
Joonis 3.4. Seireala kraavidel võsastunud lõikude osakaal ja koprapaisud.

Seirega hõivatud 536,6 km kraavidest vajab uuendamist 246 km, rekonstrueerimist 86,7 km. Võsastunud lõigu pikkuseks on hinnatud 370 km. Kraavidel on 39 koprapaisu.
