Drenaažkuivendusega põllumajandusmaal  
hajukoormuse leviku iseärasuste selgitamine ja  
hajukoormuse ohjamise meetodite  
täpsustamine

Lõpparuanne. II osa

Tartu, 2022

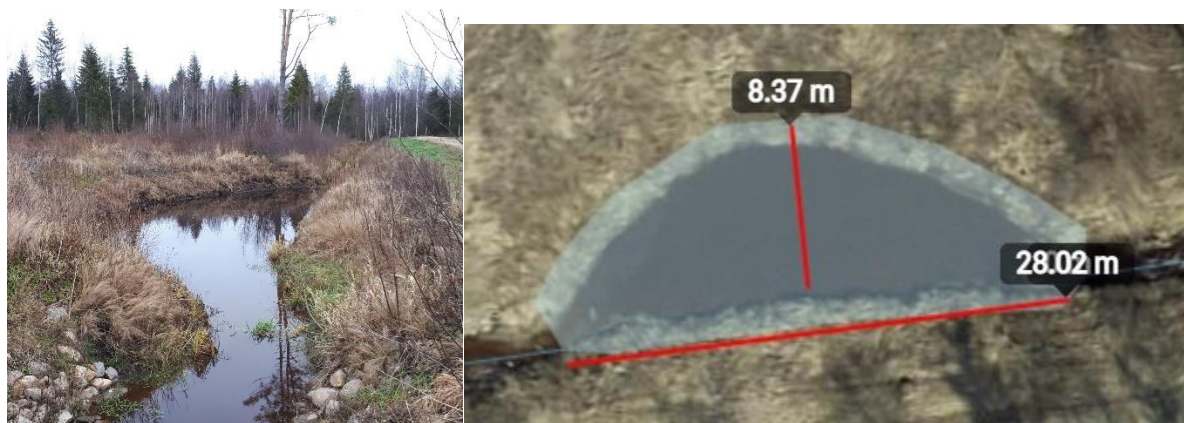
2011. aasta projekteerimisnormi muudatusega viidi sisse soovitus võimalusel mineraalpinnases kasutada segmentbasseini, selle skeem on toodud 2013. aasta tüüpjooniste kataloogis (tüüp SB-1). Skemaatilisel joonisel on toodud mõõtmena põhja raadius, kuid pole fikseeritud selle keskpunkti asukoht. Seetõttu segmendi kõõlu pikkus on määramata. Analüüsitud projektides on raadiuseks projekteeritud 3...40 m. Tegelikuses nii ei ole ehitatud (Joonis 2.2 ja 2.3).

Joonis 2.2. Muhkva MPÜ Suure-Kõrtsi ehitisel segment-settebasein SB-1, R=18 m.

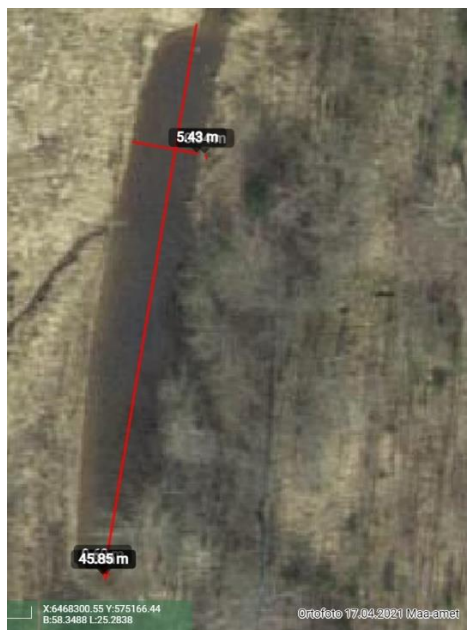
Kõpu MPÜ tellitud projektis on projekteeritud segmentsettebassein (tüüp SB-1) raadiusega 40 meetrit. Projektis puudu sellise mõõtme valiku põhjendus. Settebassein on ehitatud 45 m pikkune ja 5...6 m veepeegli laiusega (joonis 2.3).

**Joonis 2.3.** Projekteeritud segmendikujuline settebassein raadiusega 40 m maastikul Kõpu MPÜ tellitud projektis.

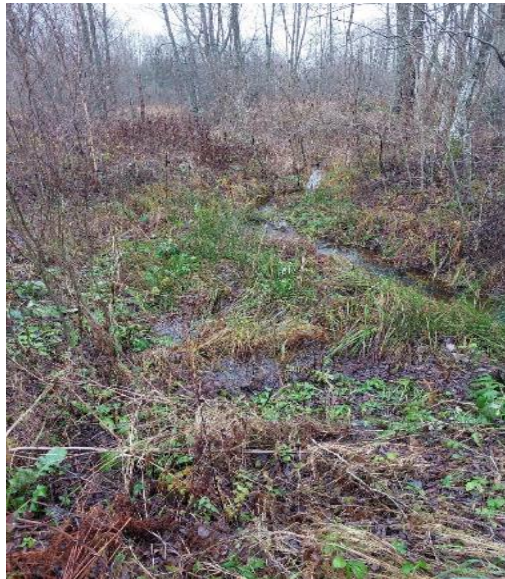
Settebasseinide seisund oleneb asukohast, pinnasest ja tema suurusest (joonised 2.4; 2.5 ja 2.6). Väikeste tehnoloogiliste settebasseinide juures on setteruum kümnekonna aasta jooksul täitunud 100 % ja on taimestikuga kinni kasvanud (joonis 2.4).

Joonis 2.4. Tuudijõe SB 2 (setet 100% mahust).

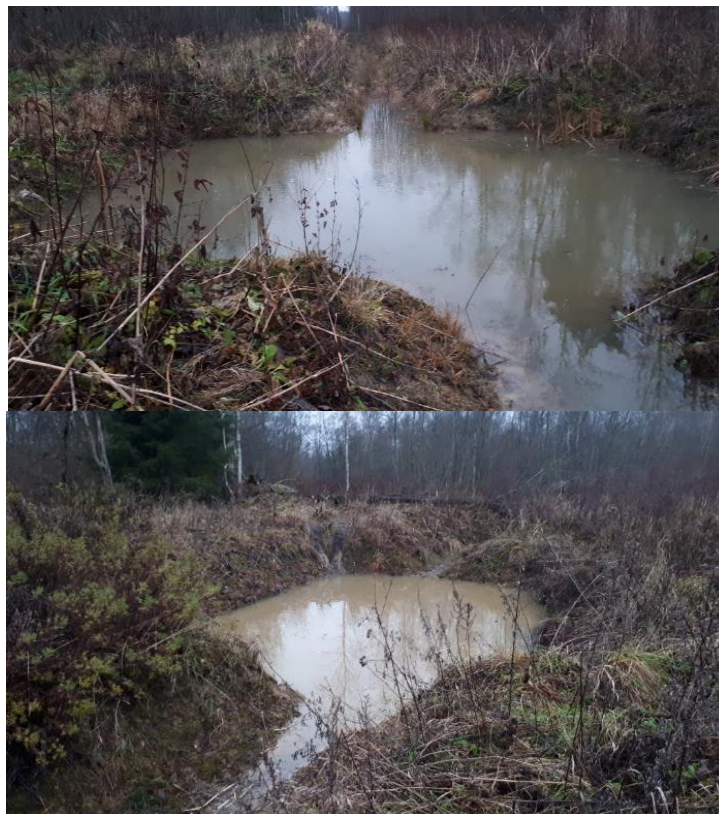
Samas 2017.a taotlusvoorus olnud Võtikvere MPÜ Haraka ehitise väikesed (põhi 2 x 6 m) settebasseinid SB3 ja SB4 on metsamaal taimestikuvabad ja hinnanguliselt tühjad (algsügavuseks on märgitud 0,5...1 m).

Joonis 2.5. Settebasseinid 3 ja 4 Võtikvere MPÜ ehitisel Haraka.

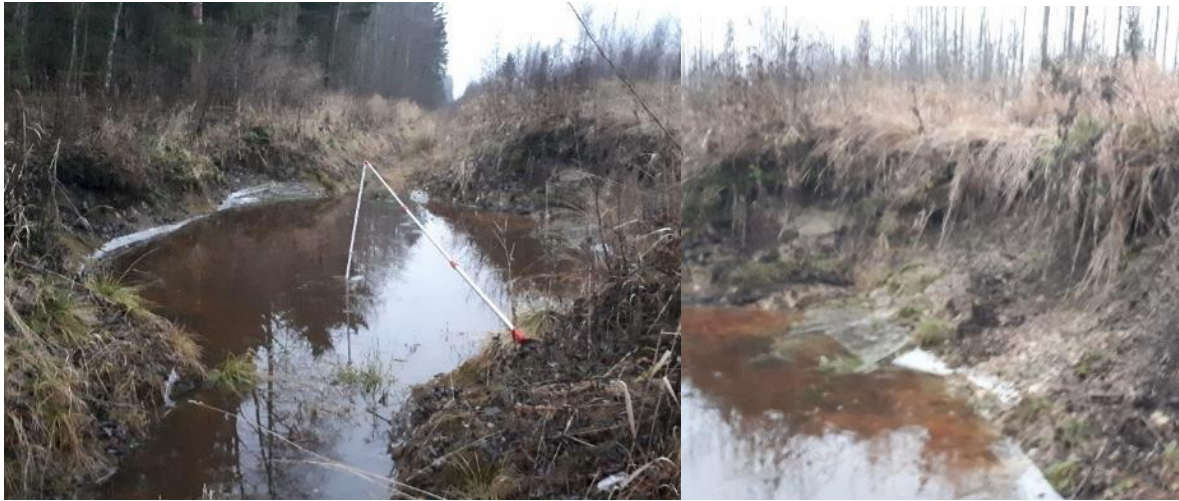
Joonis 2.6. Settebasseini nõlva voolamine saviliivpinnases (Võtikvere).

Voolavates pinnastes tuleb arvestada ka sügavust ning pinnase omadusi ning suurendada nõlvustegurit (joonis 2.6).

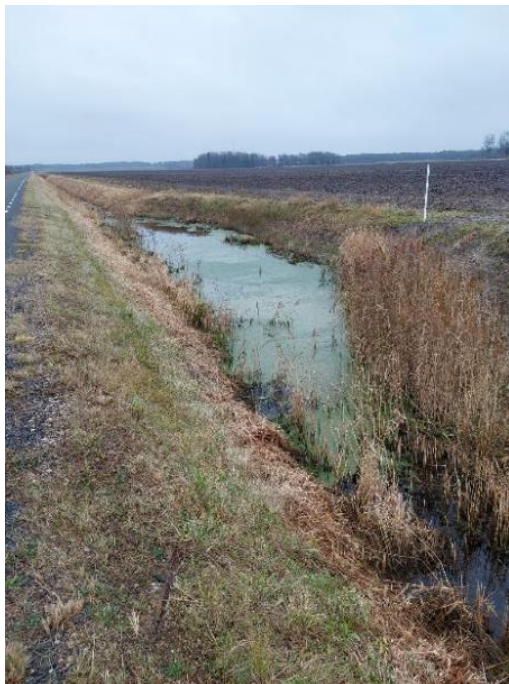
Joonis 2.7. Harjumaa Endla maaparandusehitise 20 m pikkune settebassein (settega täitumine 42% setteruumi sügavusest).

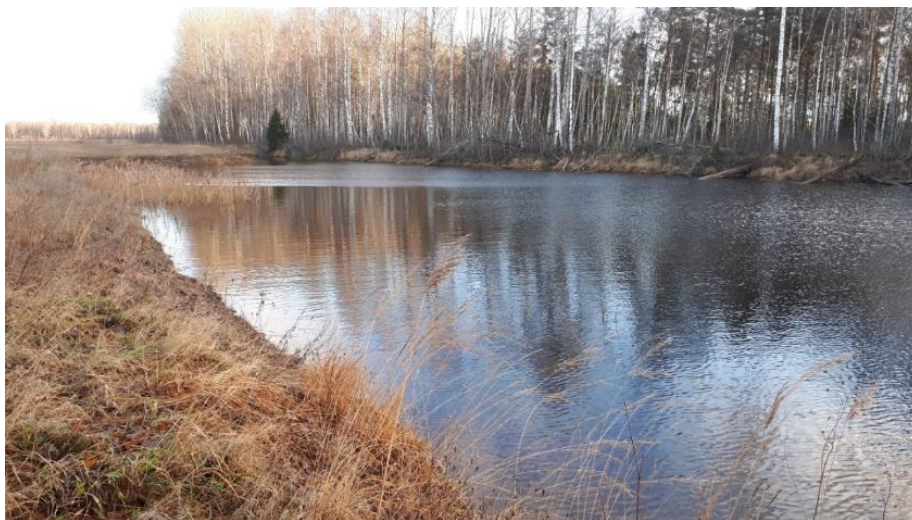
rohumaa. Puhastuslodu osa on eesvoolust kuni 1 m sügavam (vaatluse ajal kuni 1,7 m vett) ja taimestikust peaaegu vaba (**Tõrge! Ei leia viiteallikat.2.13**). Selle rajamine ei ole põhjendatud ega ka otstarbekas (hajukoormuse oht kaldeta rohumaal puudub). Kaks 2015. aastal rajatud settebaseini-puhastuslodu on väga väikese settebaseini osaga - 8...10 m<sup>2</sup> ja seetõttu ka täitunud 83...95% mahus.

Joonis 2.13. Vaade lodule Salevere ehitisel (6 112 280 020 030).

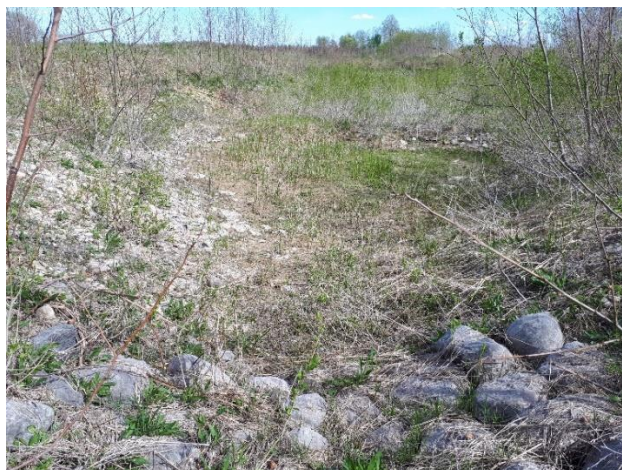
Samuti ei ole aruande koostajate arvates otstarbekas Mäo MPÜ Pikaküla Eivere puhastuslodu pindalaga 392 m<sup>2</sup>, mis on rajatud paepinnasse. Puhastuslodusse suubub kaks piirdekraavi pikkusega kokku 1 km. Puhastuslodu on vaatlushetkel kuiv, selle põhjas kasvab kohati taimestik ja üksikud põõsad (joonis 2.14).

Joonis 2.14. Settebassein-puhastuslodu Pikaküla\_Eivere ehitisel (Järvamaa). Vaade settebasseinile ja lodule.

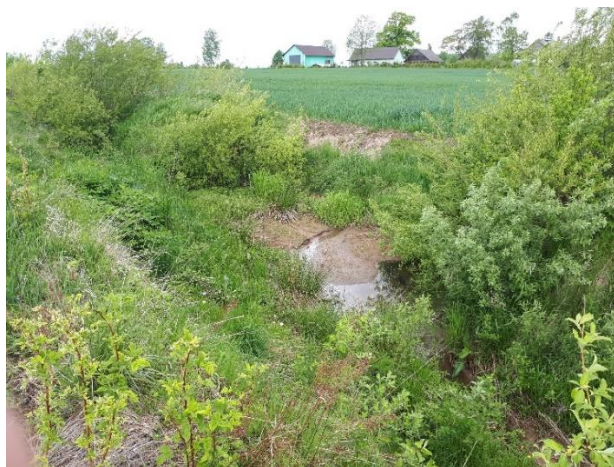
Liivapinnasesse rajatud puhastuslodu puhul tuleb hinnata temasse suubuva eesvoolu setete koormust (lubatavat langu või voolukiirust). Ebaõnnestunud projekteerimise näide on setetega ummistunud puhastuslodu Ibaste maaparandusehitiste rekonstrueerimistöödest (Joonis 2.15), Settebasseini puudumise tõttu on puhastuslodu täitunud liivaga.

Joonis 2.15. Põlva maakond, Habemiku talu Ibaste ehitise täis settinud puhastuslodu.

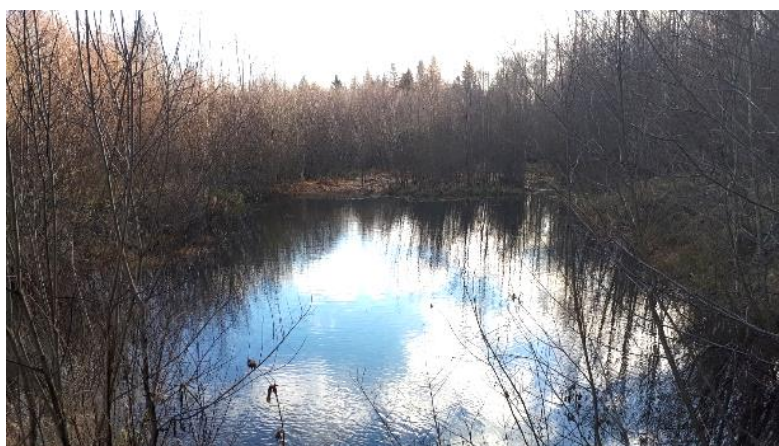
Praeguseks so 10 aastat hiljem on eesvoolu nõlvadele ja pervele kasvanud võsa, säng stabiliseerunud ja settimise protsess aeglustunud - settebasseini täitumise protsent 75..15. Viimastel aastatel pole settebasseini ega puhastuslodu hooldatud - rajatise ümber on kuni 5 m kõrgune puistu, aga eesvoolu nõlvad ja perved võsastunud, pinnas stabiliseerunud ja setete liikumise maht oluliselt vähenenud. Eesvoolus on enne settebasseini vee sügavus 0,15 m, settebasseini alguses 0,4 m, ehk setet 65 cm, järgmise 5 m peal on setet 35 cm. Puhastuslodu algusesse on tekkinud kuiv ala, sellel kõrged puud, tagapool võsa ja tihe taimestik, kus vesi ei voola ühtlaselt üle lodu. Lodu on jäetud hooldamata (joonis 2.18 ja joonis 2.19).

Joonis 2.18. Settebassein-puhastuslodu Lota ehitisel 2021 aasta novembris (lodu osas kasvavad puud ja põõsad)

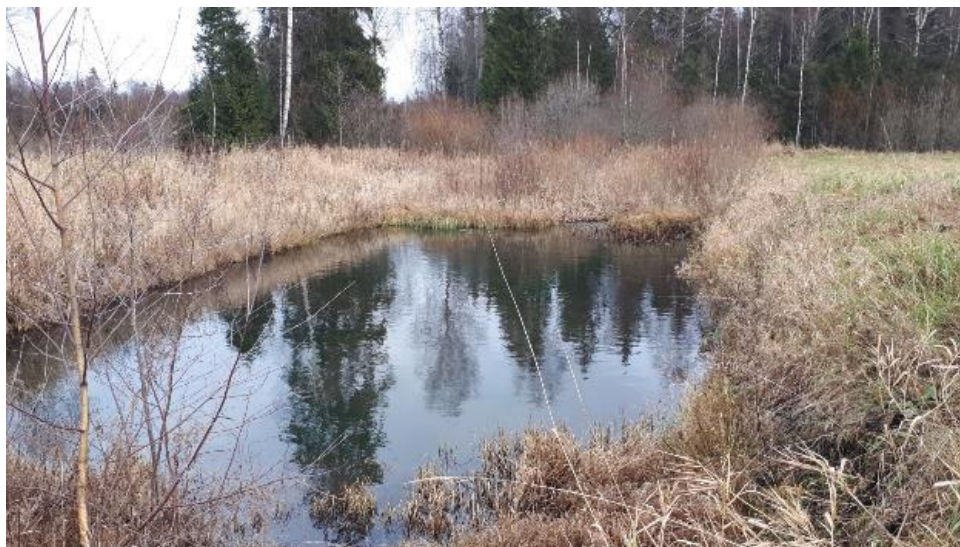
Lodu puhul on oluline püsiv veekiht. Teine näide samalt Killinge-Lota ehitiselt eesvoolult K-8, kus haritavalt maalt tulev eesvool siseneb settebasseini astangult ning selle järel olev lodu taga samuti astang. Tulemusena on ebastabiilse pinnase tõttu settebasein täitunud ca 70% ning lodu on kuiv, põõsastik peale kasvanud ja vesi voolab kitsas sängis (joonis 2.20).

Joonis 2.20. Settebassein-puhastuslodu eesvoolul K-8 (Lota ehitis).

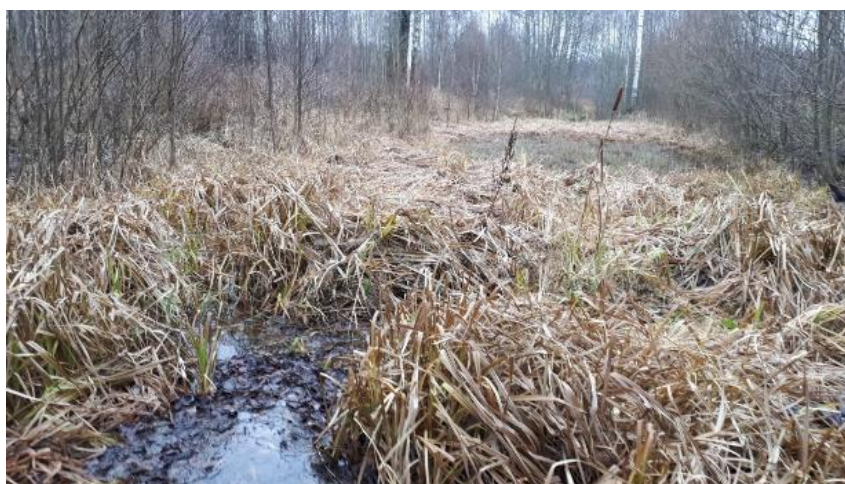
Peamised puudused on settebasseini osas perioodilise hoiutööde - sette väljakaevamise tegevata jätmine, mis kandub edasi puhastuslodusse või projekteerimisel sette tekkimise alahindamine. Puhastuslodu väikese efektiivsuse põhjusteks on ühtlase veekihi puudumine, mille tagajärjel tekivad mättad, kõrgemad võsastunud kohad, mis tekitavad puhastuslodus kitsa voolusängi, vähendades sellega puhastusefektiivsust. Näited joonisel 2.19; 2.20 ja 2.22.

Joonis 2.22. Terikeste MPÜ ehitisel 2104720010080 olev settebassein-lodu (vaade settebasseini poolt)

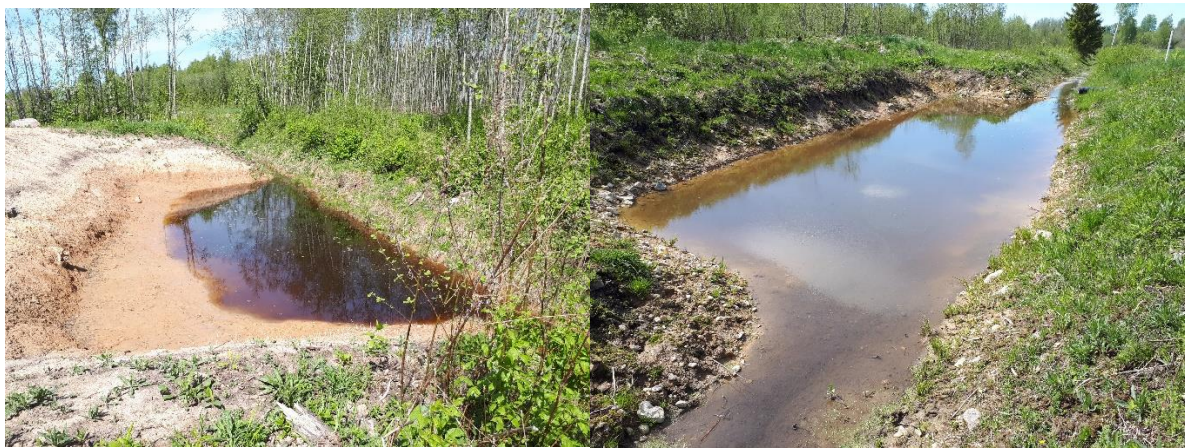
Viies lodus puudub taimestik, põhjuseks liiga suur sügavus (Hansu MPÜ, aastast 2010), kobraste paisutus (Kähri-Laane MPÜ – aastast 2007) või ebasobiv pinnas ja ehitise vanus (Selge talu OÜ, aastast 2018, joonis 2.26).

Joonis 2.26. Puhastuslodud ehitisel Räägu ja Peraküla.

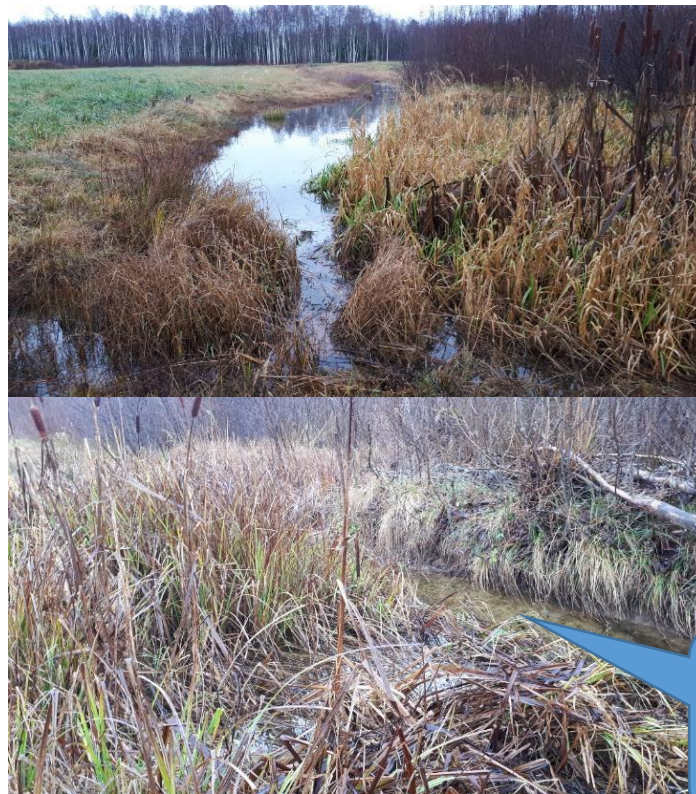
Vaatlustega hõlmatud kolmekümne kolmest lodust on üheksal tekkinud üks või kaks kitsast voolusängi. Kuival perioodil võib olla ülejäänud pind kuiv.

Veevool otse, ilma taimestikuta ala

Joonis 2.28. Settebassein-puhastuslodu Pritsusaare ehitisel (6113160011369)

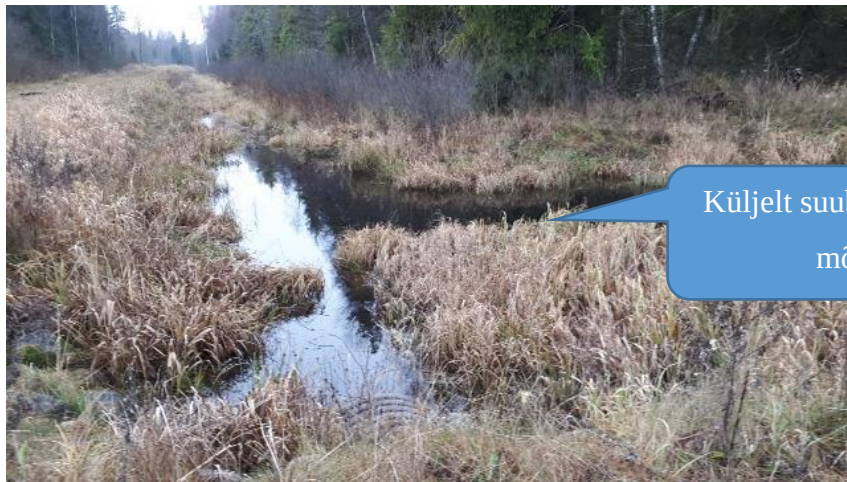
Joonis 2.30. Otsevool Soosaare Metsaühistu lodudes (Viljandimaa)

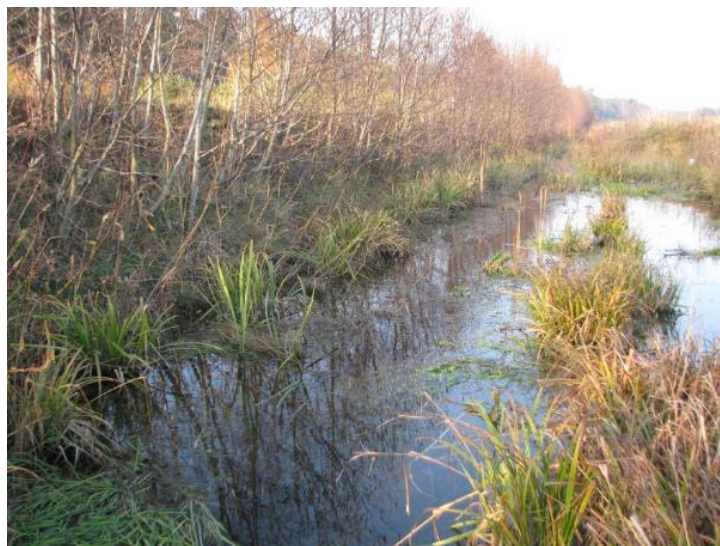
Joonis 2.34. Vett mittepidav ja uputatud ülevoolulävend (Lemme ehitis)

Esimesel juhul on suudmelodu varju tõttu praktiliselt taimestikuta. Kõige rohkem on ruumi suudmelodu paigutamiseks maastikule 10 m veekaitsevööndi puhul (joonis 2.33). Ühe meetrise veekaitsevööndi puhul on suudmelodu maaharimisel takistuseks ning rajatis on püütakse teha ka võimalikult kitsas ja pikk, mis toob kaasa probleeme lodus veetaset tagava ülevoolu stabiilsusega (joonis 2.34) või mõõtmelalt väga väikesed (joonis 2.35).

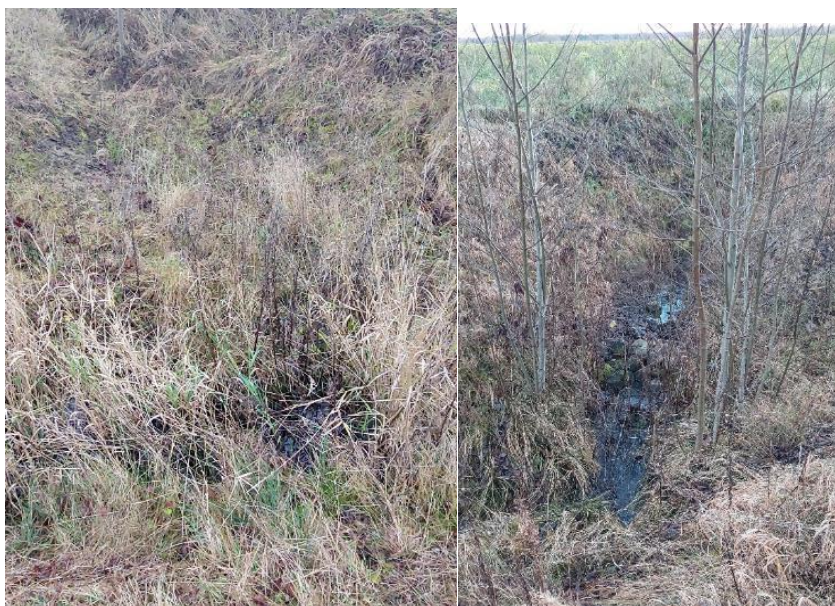
Joonis 2.35. Suudmelodud Madila-Vilumäe MÜ Aiandi ehitisel.

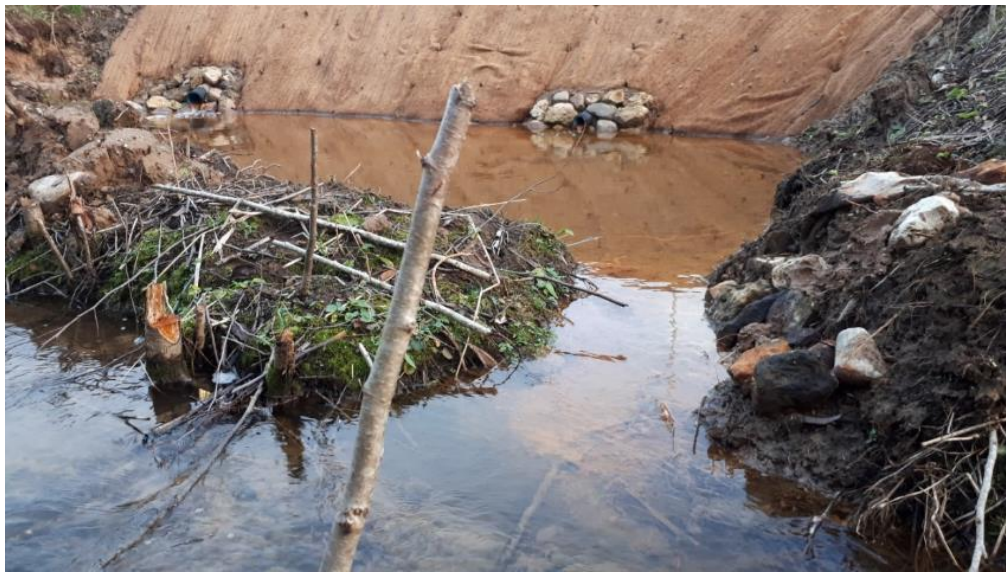
Varem rajatud suudmelodused on hakatud ka uuendama (joonis 2.38), kuid ilma eesvoolu süvendamata on raske saavutada nõutud veetasemete erinevust.

Joonis 2.38. Keeni suudmelodu rekonstrueerimine (eesvoolu ja suudmelodu veetasemed suudmetega samal kõrgusel).

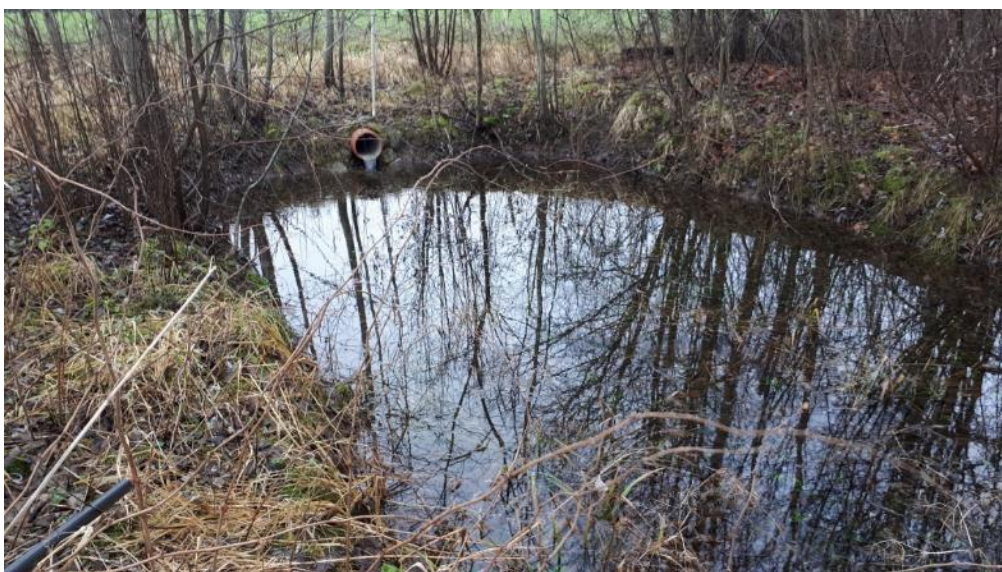
Lodu toimimise efektiivsus oleneb taimestikust ja viibeajast. Vändra MPÜ Vaki Sõõrike ehitisel on suublasts Vaki oja, Massu ja Vändra jõed, kus veekaitsevöönd on kaetud puistuga. Suudmelodud on rajatud vahetult jõe pervele puistu sisse (joonised 2.40 ja 2.41) mille vari koos puhastuslodu toitainevaese mineraalpõhjaga ei soodusta taimestiku kasvu (kattuvus 0...30%)

Joonis 2.40. Suudmelodu SL 7 Vaki Sõõrike ehitisel

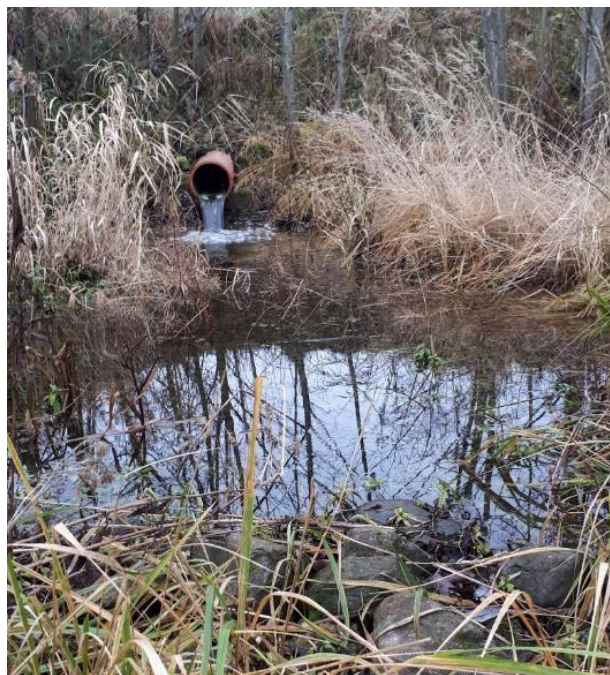
Vaatluse all olnud suudmelodude põhja pindala varieerub 2...40 m<sup>2</sup>, millele vastab projekteerimisnormi järgi hajukoormus leviku ohtliku ala pindala 2...40 ha. Viimasel juhul (Vaki Sõõrike ehitise) on süsteemil ka 5 neelukaevu ja kolm kraavikaevu. Kui võtta keskmiseks suviseks maksimaalseks äravoolumooduliks 0,6 l/s (savikas pinnases tuleks veel lisada neelukaevudest tulev vooluhulk), siis selle viibeaeg on 8 minutit. Joonisel 2.42 on 40 m<sup>2</sup> põhja pindalaga suudmelodu, kus osalt ka puude varju aga peamiselt voolu tõttu on tekkinud suudme ette ja keskele taimedevaba piirkond.

Joonis 2.42. Suudmelodu SL 2 Vaki Sõõrike ehitisel

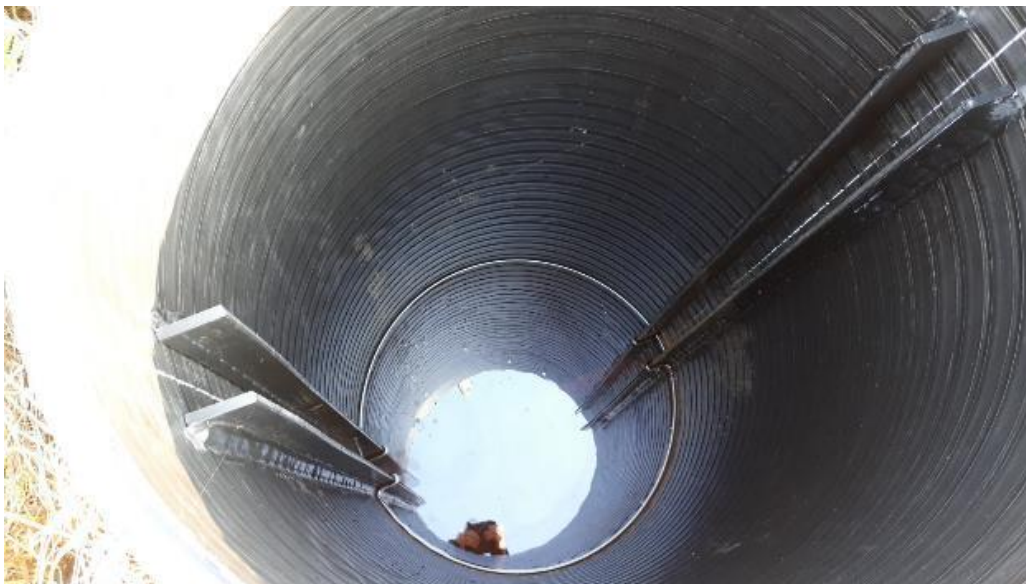
Põlendmaa ehitisel Läänemaal (tellija OÜ Nissi Põld) on kasutuses varjakilpidega kaev (joonis 2.48). Antud lahendus on lihtne, varjakilbi baas sama joonpaisumisteguriga plastist. Sellise konstruktsiooni kasutamisel on probleeme töökindlusega ja reguleerimisega. Prusside ja kaevu varjabaaside vahelt lekib vesi ja kui need täiendavalt latiga kinni kiiluda, on hiljem veetaseme reguleerimine probleemne.

Joonis 2.48. Kaev keevitatud varjakilbi baasidega

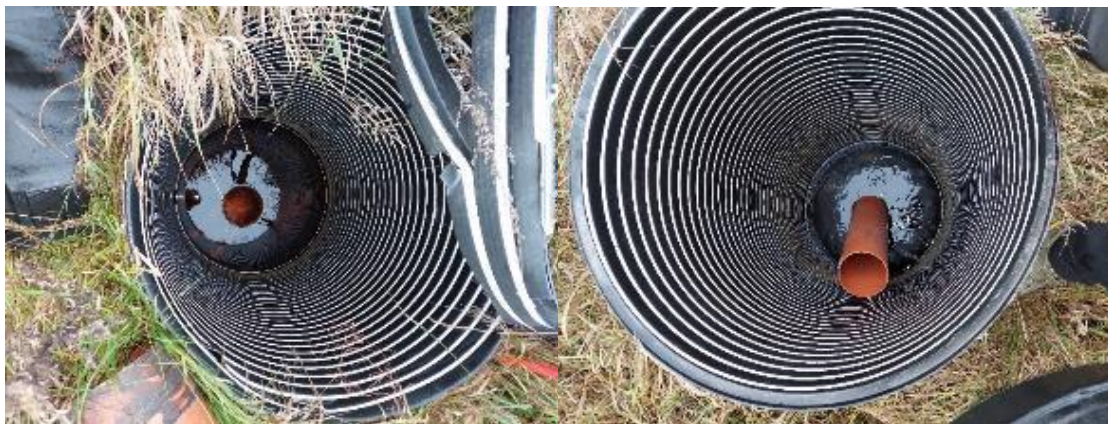
Vesisoo ehitisel kastutusel olevad kaevregulaatorid olid töökorras, aga nendega on veetaseme reguleerimine piiratud, kuna erineva veetaseme saavutamiseks peab olema iga veetaseme jaoks eraldi pikkusega toru (joonis 2.46).

Joonis 2.49. Kaevregulaator Vesisoo ehitisel

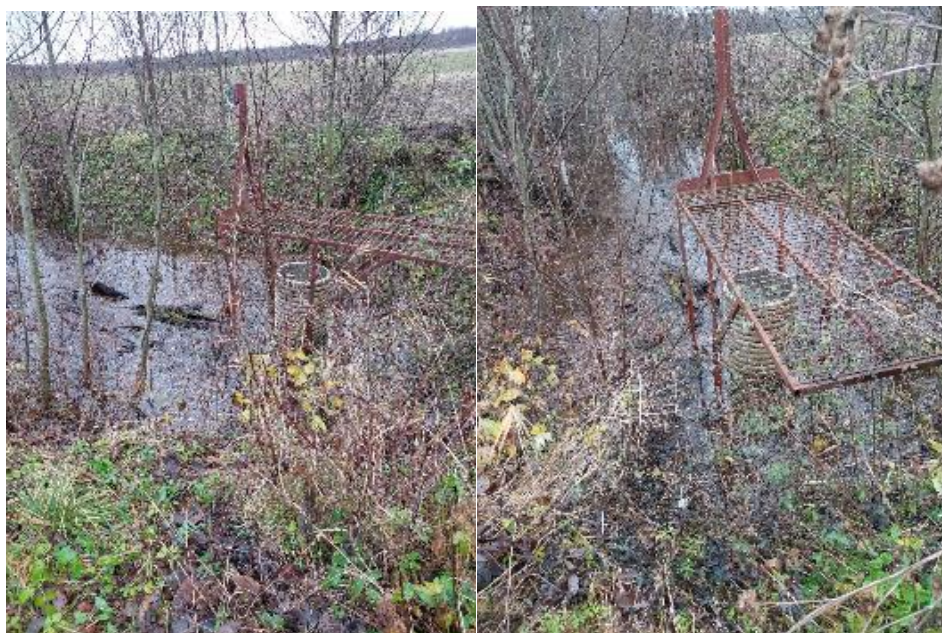
Languta maastikul on toimivad ka eesvoolule paigaldatud regulaatorid (jooni 2.50), kuid ka need vajavad hooldamist (joonis 2.51). Tuudijões asuvatel regulaatoritel olid reguleerimismehhanismid katki, kaevude ümbrus võsastunud ja objektile ei reguleeritud veetaset. Kraavides oli veetase kõrge.

Joonis 2.51. Pärnumaa Tuudijõe maaparandusehitise seadedrenaazi regulaatorkaevud

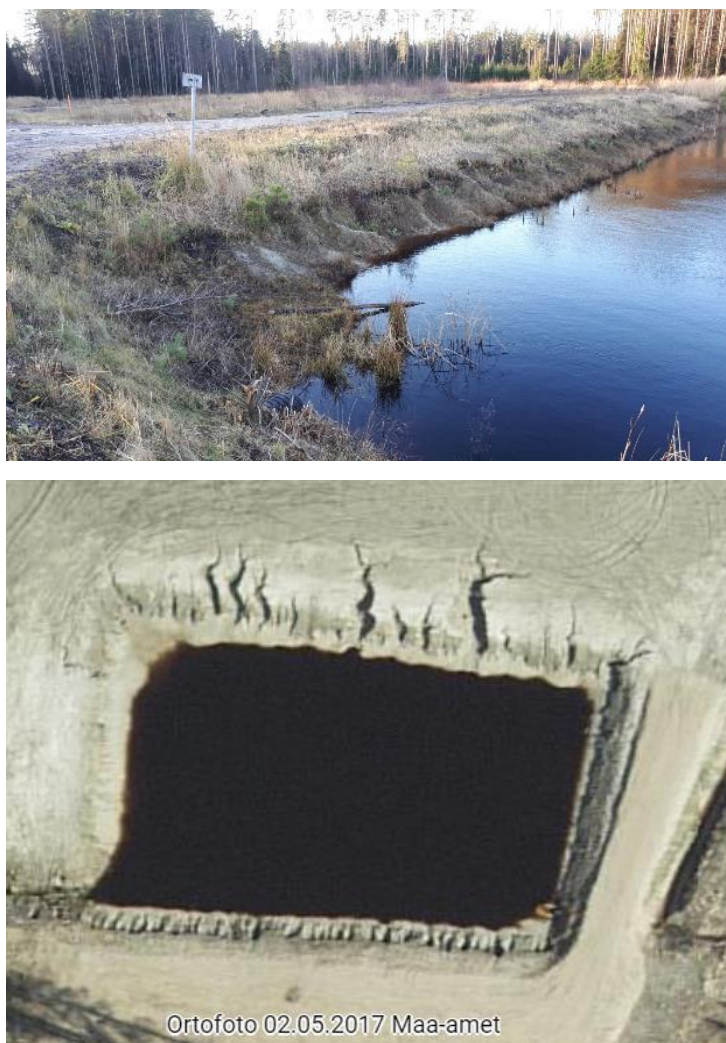
Joonis 2.56. Nõlva erosioon liivapinnases Pikanõmme (6 112 350 010 010) ehitisel (fotod 2021 sügis ja 2017 kevad).
