Drenaažkuivendusega põllumajandusmaal  
hajukoormuse leviku iseärasuste selgitamine ja  
hajukoormuse ohjamise meetodite  
täpsustamine

Lõpparuanne. II osa

Tartu, 2022

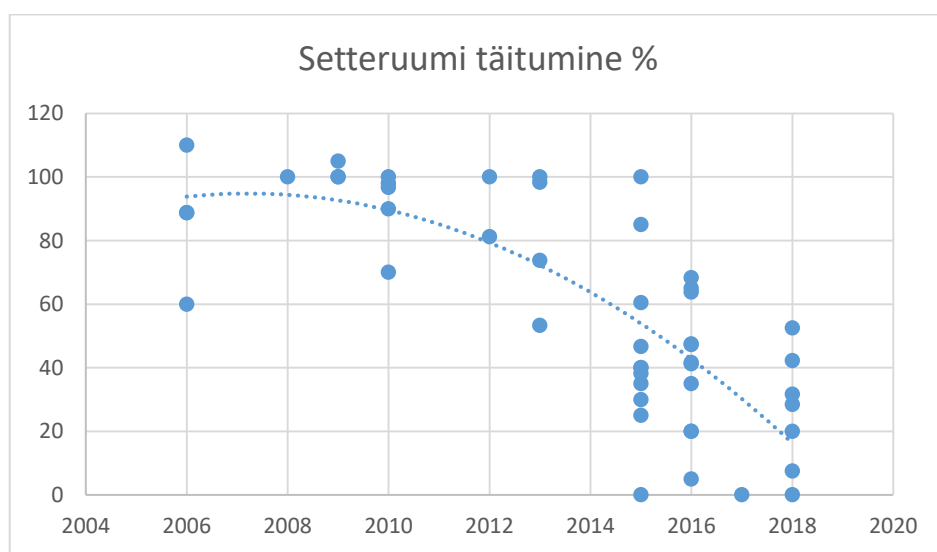
Joonis 2.8. Setteruumi täitumine % sügavusest erineva vanusega settebasseinides.

Joonisel 2.8 on esitatud teadaolevate andmete põhjal seos taotluse esitamise aasta ja setteruumi täitumise protsendi vahel, kus on lisatud trendijoon. Üle 100% täitumine tähendab seda, et settebasseini põhi on enamuses osas suubuvast kraavist kõrgem. Settimine on toimunud kõrgveega ja miinimumvool on settese erodeerinud kitsa sāngi.

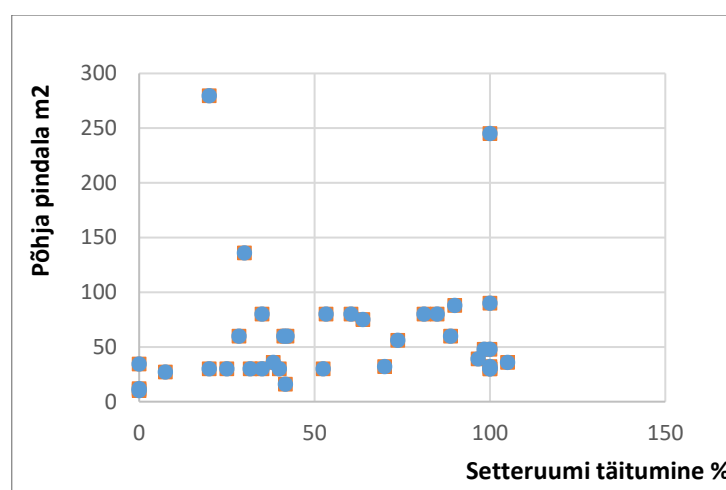
Joonis 2.9. Settebasseini põhja pindala ja setteruumi täitumise protsent.

57 settebasseini on dimensioneeritud konstruktiivsete kriteeriumite alusel. Joonisel 2.9 on esitatud olemasolevate andmete põhjal seos settebasseini põhja pindala (iseloomustab basseini suurust) ja setteruumi täitumise vahel. Seost ei ole.

Kui settebassein on liiga väike, siis täitub see kiiresti ja heljum liigub allavoolu edasi. Eesvooludele, millel on võimalik määrata valgala pindala ja mudelitega ka vajaliku tõenäosusega vooluhulgad, peaks olema eesmärgiks settebasseini dimensioneerimine hüdrauliliste arvutuste abil. Kehtivas projekteerimisnormis ei ole enam settebasseini projekteerimiseks konstruktiivseid kriteeriumeid. 2024. aastal valmib Maaeluministeeriumi tellitud uurimisprojekt, millega täpsustatakse väikeste valgalaade jaoks arvutusmudelit.

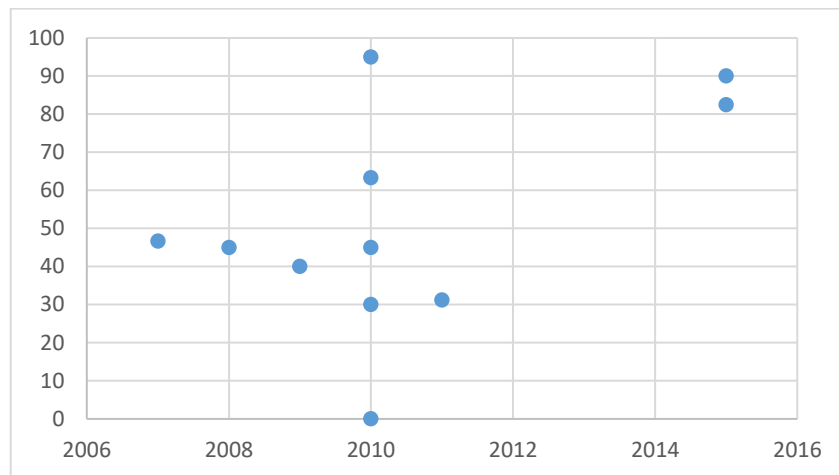
rohumaa. Puhastuslodu osa on eesvoolust kuni 1 m sügavam (vaatluse ajal kuni 1,7 m vett) ja taimestikust peaaegu vaba (**Tõrge! Ei leia viiteallikat.2.13**). Selle rajamine ei ole põhjendatud ega ka otstarbekas (hajukoormuse oht kaldeta rohumaal puudub). Kaks 2015. aastal rajatud settebaseini-puhastuslodu on väga väikese settebaseini osaga - 8...10 m<sup>2</sup> ja seetõttu ka täitunud 83...95% mahus.

Joonis 2.12. Setteruumi täitumine % sügavusest erineva vanusega settebaseinides.

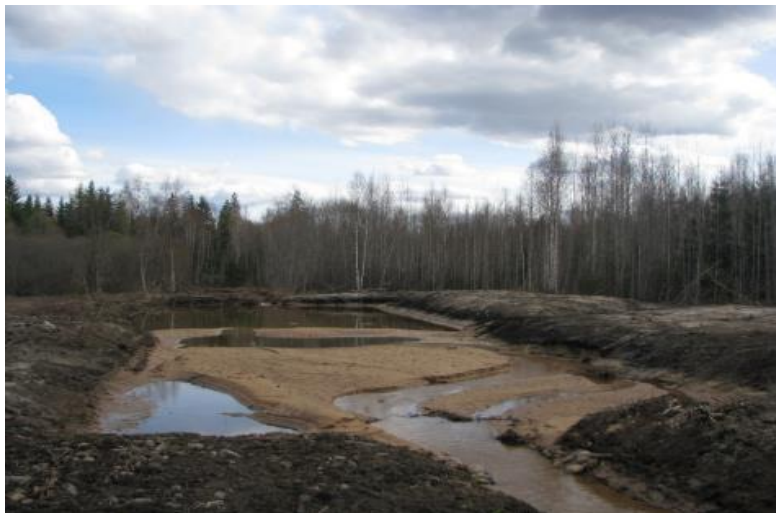
Kahekümne kolme puhastuslodu projekti esitamise aastad on 2007...2011. Ehitusest on möödunud üle 10 aasta ja visuaalse vaatlusega on hiljem võimatu hinnata tehtud hoiutööde mahtu ja sagedust. Näide settebasseinis ja puhastuslodus settimise kiirusest ja taimestiku arengust on toodud joonistel 2.16; 2.17 ja 2.18 (Valgamaa, Lota). Projekt on 2008. aasta taotlusvoorst, ehituse aeg 2009. Settebasseini sügavus projekti kohaselt 1 m, mille setteruum (mõõtmetega  $10 \times 20 \text{ m}$ ) täitus esimese aasta suurveega. Projekteerimisnormi 2011.a täiendus settesüvise mahu määramiseks on alahinnatud, kus ühe km kohta on nähtud ette  $0,5 \text{ m}^3$  setet, mis eesvoolu K-1 puhul oleks  $0,5 \times 2,4 = 1,2 \text{ m}^3$ . Siin kanti kraavisängist ja ümbritsevalt alalt pinnast aastaga välja vähemalt  $200 \text{ m}^3$ , mis ka kohe välja tõsteti (joonis 2.16 ja joonis 2.17). Aastaga on ka puhastuslodu taimestunud.

Joonis 2.16. Settebassein-puhastuslodu Lota ehitisel 2010 kevadel pärast suurvett.

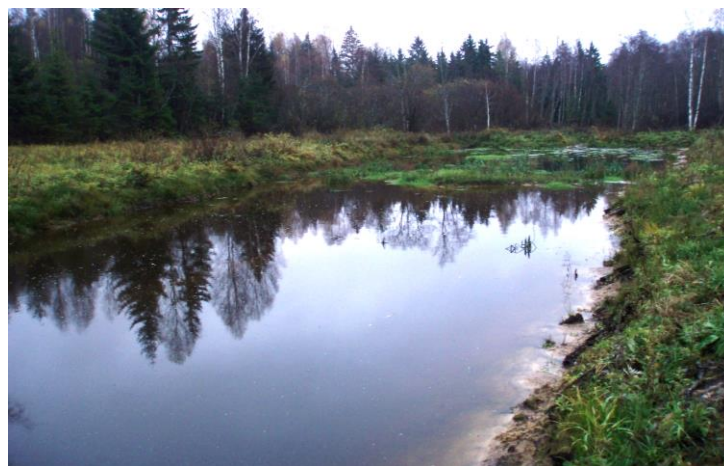
Joonis 2.17. Settebassein-puhastuslodu Lota ehitisel 2010 novembris pärast sette väljatõstmist.

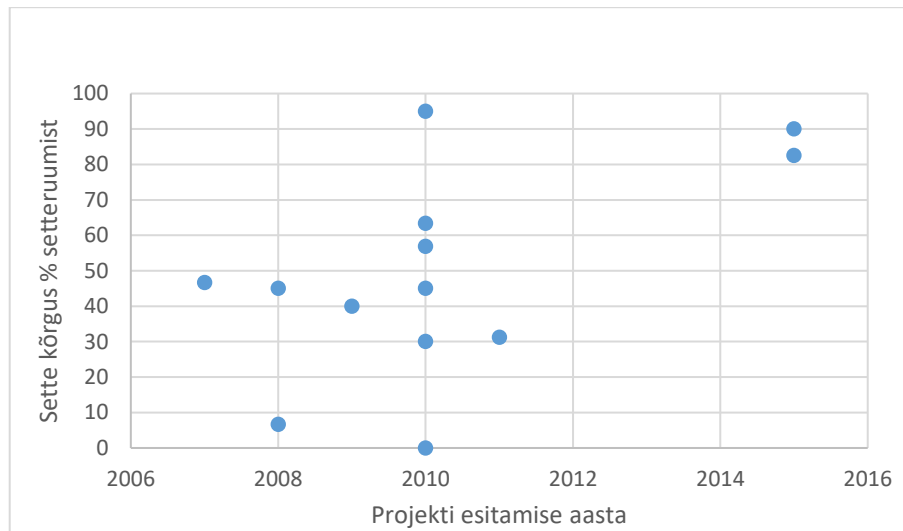
Settebasseinide seisund. Kõikides projektides, kus on tehtud kindlaks hajukoormuse leviku oht, on settebasseinid toiminud (lisa 2) – basseini alguses sette maht 50...100% sügavusest, lõpuosas vähem (joonis 2.21).

Joonis 2.21. Settebassein-lodus settekihi kõrgus % setteruumist.

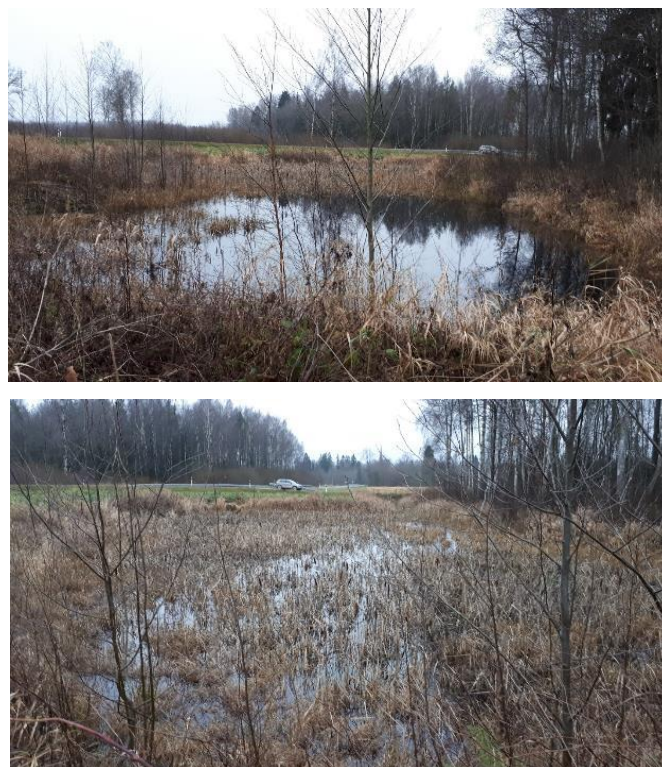
Joonis 2.29. Puhastuslodu Kolga-Jaani MPÜ Taganurga maaparandusehitisel.

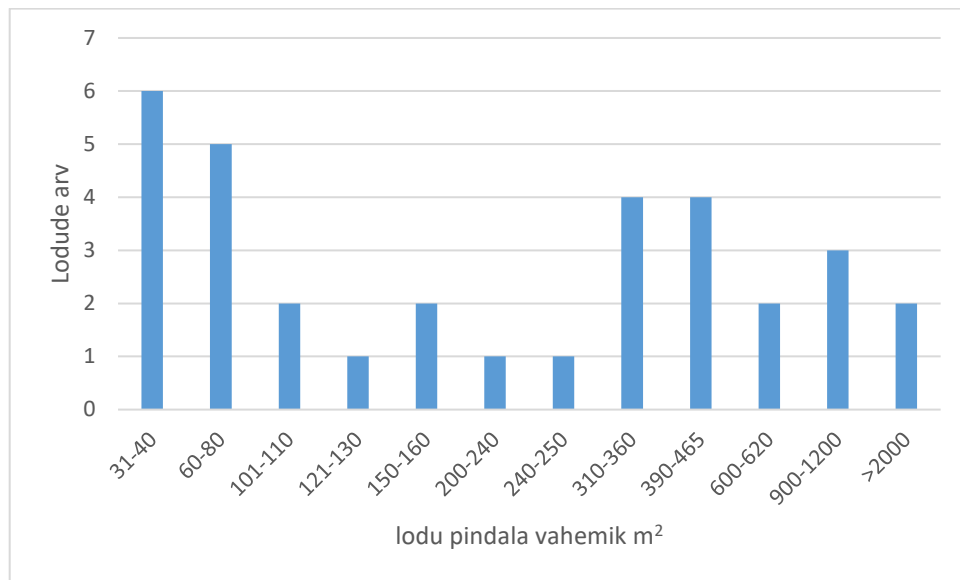
Eesti kehtivas normis on puhastuslodu suuruseks vähemalt 0,5 % reostusohtliku ala pindalast. Aruandes käsitletud lodude pindala jaotus on esitatud joonisel 2.31. Viis puhastuslodu on pindalaga 30..32 m<sup>2</sup>, 60...80 m<sup>2</sup> vahemikku jäävad viis rajatist. See vastab 0,6...1,6 ha reostusohtlikule alale. Tegelik eesvoolu valgala on kindlasti oluliselt suurem ja tekib eespool käsitletud lühikese viibeaja probleem.

Joonis 2.31. Eesvooludel paiknevate lodude pindala jaotus.

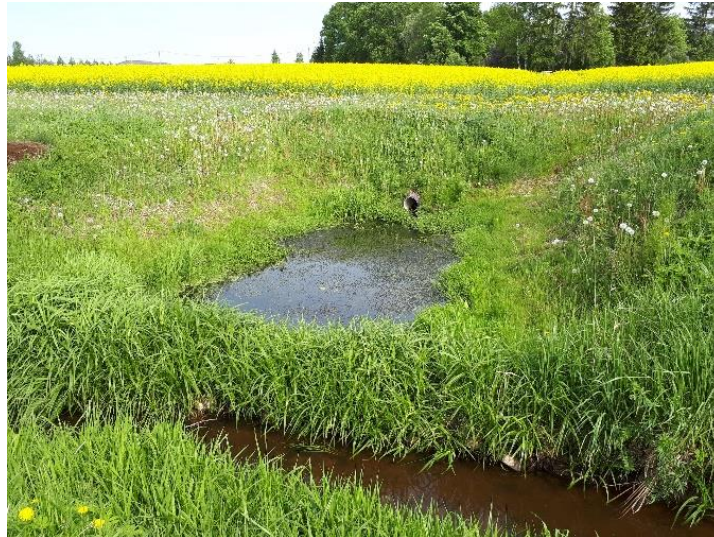
Joonis 2.33. Suudmelodu 10 m laiusel veekaitsevööndil Rahinge oja ääres

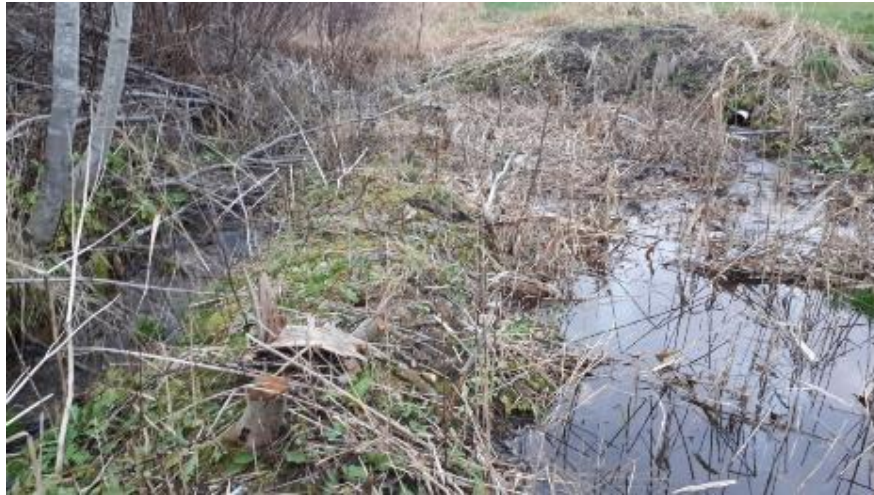
Tüüpjoonistes nõue: puhastuslodu veepind peab jääma 0,1 m allapoole drenaazisuuet. Suudmelodu sügavuseks on 0,3...0,5 m. Eesvoolu arvutuslik veepind (sügisene keskmine 1% ületustõenäosusega) peaks jääma suudmelodu veepinnast allapoole. Selle nõude tagamiseks eraldatakse suudmelodu eesvoolust ülevoolulävendiga. Vaadeldud ehitistel on ülevoolulävendiks piki eesvoolu paikneva puhastuslodu korral pinnase vall, millel on hakanud kasvama ka puud (joonis 2.36) või kividest laotud müüritis, mis halva ehituskvaliteedi või voolu uhtumise tõttu ei tekita paisutust.

Joonis 2.36. Keeni MPÜ Kõrgemäe ehitisel suudmelodu.

Kirjeldatud veetasemed on võimalik saavutada üksnes arvutuslikult sügisese keskmise vooluhulga korral. Suvised ja kevadised maksimumid ujutavad puhastuslodu üle. Teine probleem on paisutus eesvoolus (sete, taimestik suubla kõrge veeseis). Mitmel juhul olid kollektorite suudmed ülevaatuse ajal uputatud.

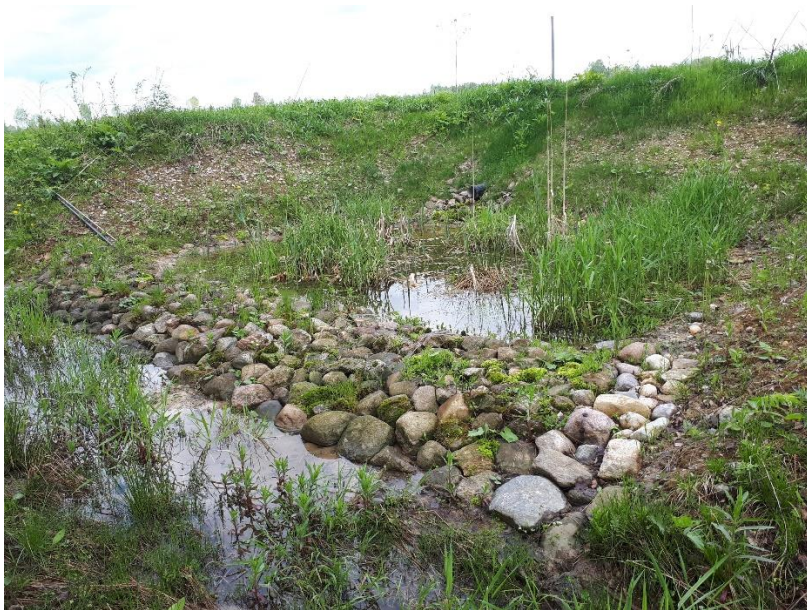
On ka häid näiteid hiljuti (2018.aastal) rajatud suudmelodudest OÜ Kerseli Kokavälja II ja Rahinge MPÜ Ilmatsalu I ehitistel (joonis 2.33; 2.39).

Joonis 2.39. Suudmelodu ehitisel Kokavälja II.

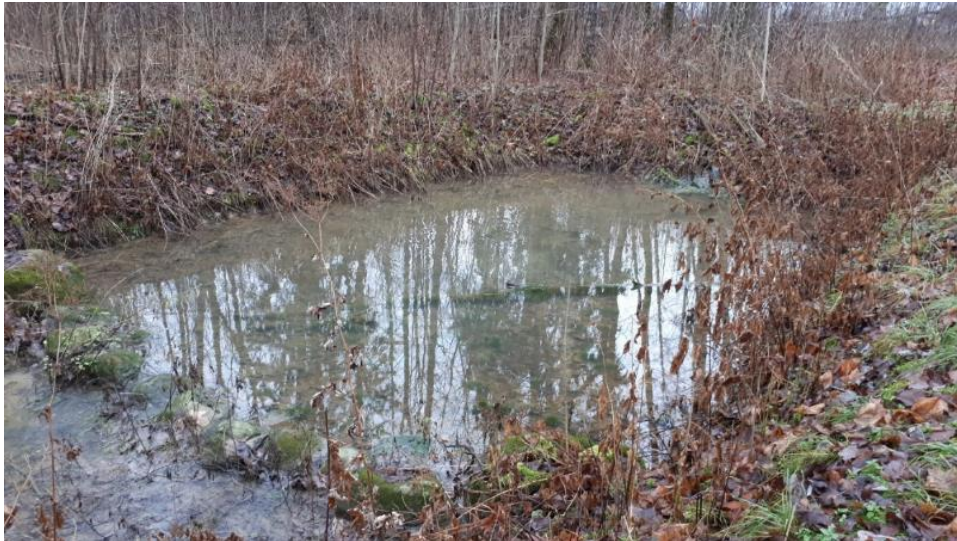
Joonis 2.41. Suudmelodu SL 6 Vaki Sõõrike ehitisel

Vaatluse all olnud suudmelodude põhja pindala varieerub 2...40 m<sup>2</sup>, millele vastab projekteerimisnormi järgi hajukoormus leviku ohtliku ala pindala 2...40 ha. Viimasel juhul (Vaki Sõõrike ehitise) on süsteemil ka 5 neelukaevu ja kolm kraavikaevu. Kui võtta keskmiseks suviseks maksimaalseks äravoolumooduliks 0,6 l/s (savikas pinnases tuleks veel lisada neelukaevudest tulev vooluhulk), siis selle viibeaeg on 8 minutit. Joonisel 2.42 on 40 m<sup>2</sup> põhja pindalaga suudmelodu, kus osalt ka puude varju aga peamiselt voolu tõttu on tekkinud suudme ette ja keskele taimedevaba piirkond.

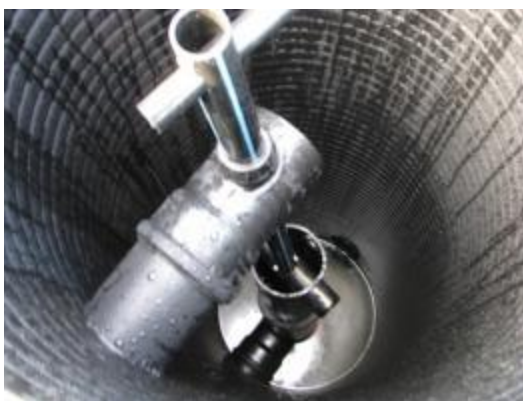
Veetaseme reguleerimiseks on projektides ette nähtud eesvoolule truupide juurde regulaatorid, varjakilpidega kaevud või suudmes ülevooluga pöördklapp (siiber). Ülevaatuse ajaks on kas projekti muudetud või hiljem ümber ehitatud asendades Lemme ehitisele projekteeritud kaevud (Joonis 2.43) ja Vändras Pärna ja Pendre ehitistele rajatud pöördklapi ja ülevooluga lahenduse (Joonis 2.44) suudmes ülesse pööratava toruga (Joonis 2.45 ja Joonis 2.46).

Joonis 2.43. Lemme ehitisele projekteeritud seadedreanaži regulaatorkaev

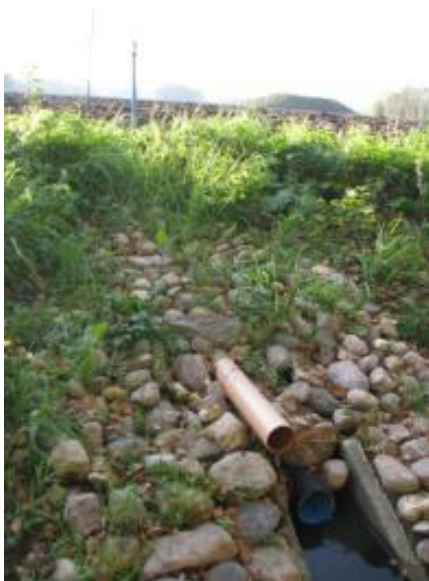
Joonis 2.44. Pöördklapp koos ülevooluga Pärna 1 ehitisel 2010. aastal

Eeldatavasti on üheks pöördklappide väljavahetamise põhjusteks väike reguleerimisvõimalus või kaldal oleva spindli pikenduse purunemine maaharimise käigus.

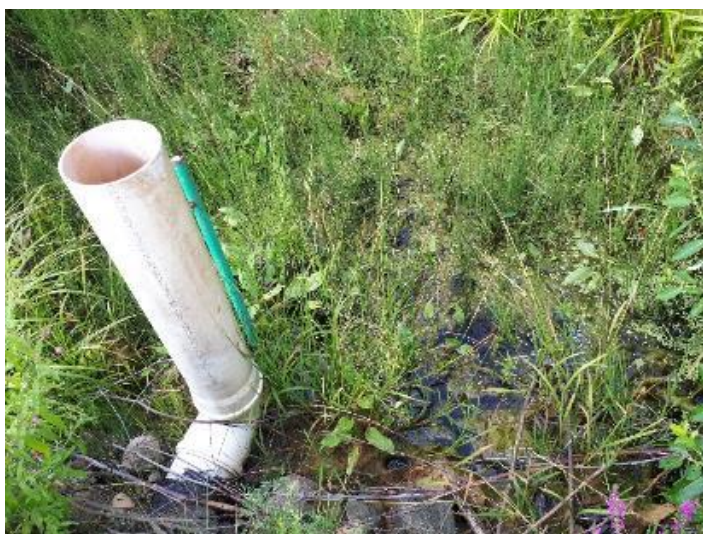
Joonis 2.45. Suudmes ülesse pööratav paisutustoru Lemme ehitisel.

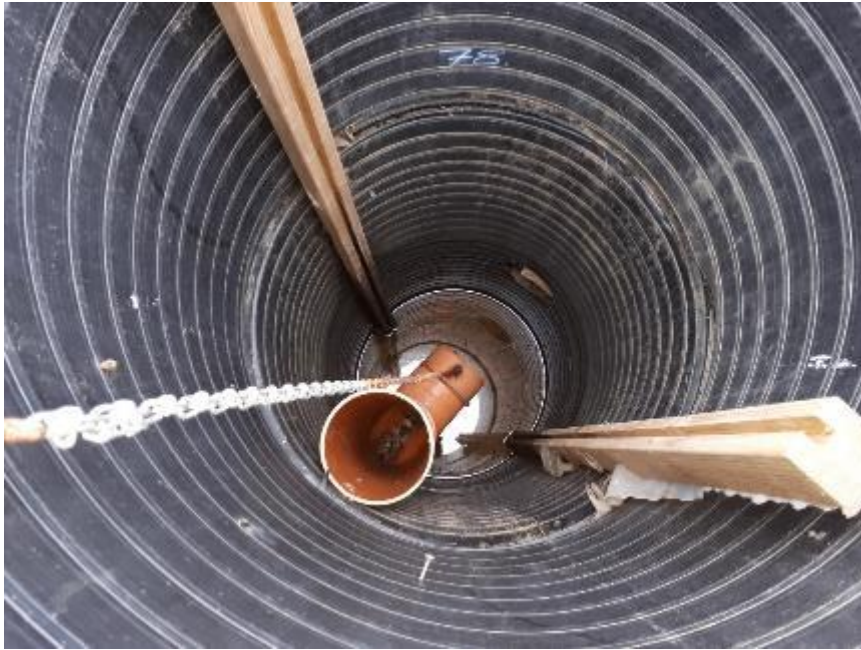
Praktika on näidanud, et piisavalt töökindlad ei ole erinevate joonpaisumisteguritega materjalide kombinatsioonid (Joonis ). Kruvidega kinnitatud puidust või metallist karp polüetüleenist kaevu seinast rebeneb kaevu seinast aja jooksul lahti. Pildil olevat kaevu on püütud montaaživahuga remontida, kuid lõpuks rekonstrueeritud. Siin kasutatakse äravoolutorul püstakut, all on ketiga suletav liigendi küljes olev klapp.

Joonis 2.47. Rekonstrueeritud seadedrenaaži kaev Lemme ehitisel.

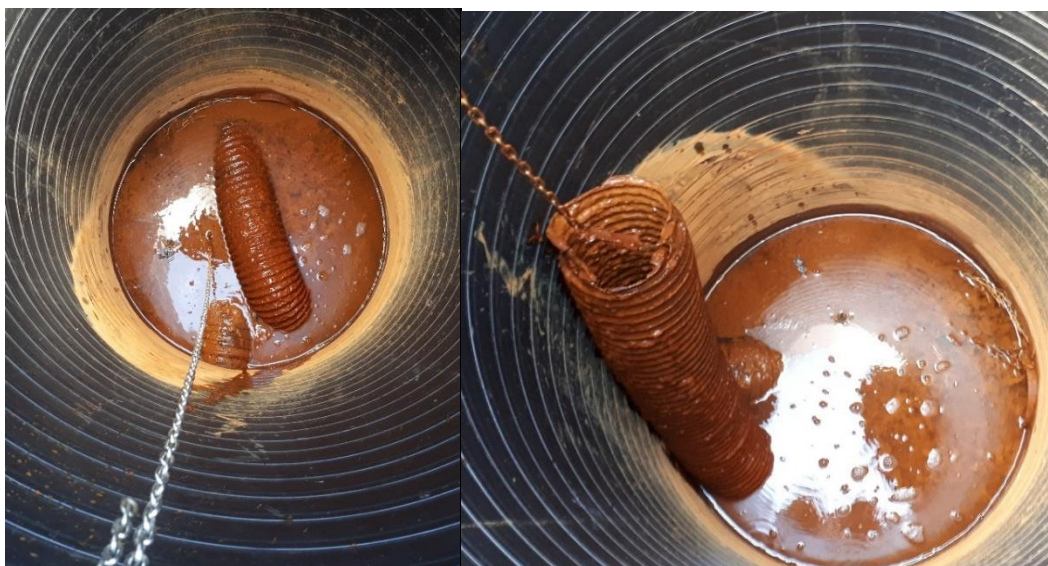
Läänemaal ehitisel Põlendmaa rajatud süsteemidel on projekteeritud reguleerimine tõstetava elastse toruga (joonis 2.52). Konstruktsioon on lihtne ja suure veetaseme reguleerimise ulatusega. Probleemiks on suure kollektori läbimõõdu korral vee kaal torus. Antud juhul on tegemist 10 ha suuruste drenaazisüsteemidega null languga alal. Kollektori diameeter on 200 mm, sügavus kuni 1,4 m. Vee kaal selles kuni 30 kg, mis on praktikas korduval tõstmisel toru katki teinud. Süsteemi nende kaevudega praegu ei kasutata.

Joonis 2.52. Veetaseme reguleerimine kaevus tõstetava painduva toru abil Põlendmaa ehitisel Läänemaal (tellija Reena Rostin Oja –Andrese talu).

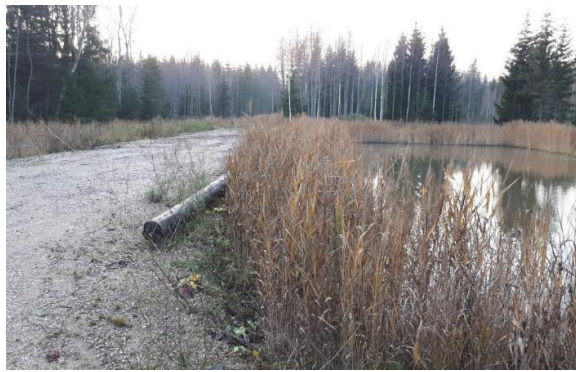
Enne 2013. aastat rajatud tuletõrjетиikidel nõutakse veevõtukaevu. Kaheteistkümnest ehitisest kolmel see puudub. Alates 2013. aastast kehtestati tõkkepoomi nõue. Kümnest ehitisest on see kahel (Hõbringi MPÜ joonis 2.53).

Joonis 2.53. Tuletõrjetiik Hõbringi MPÜ ehitisel.

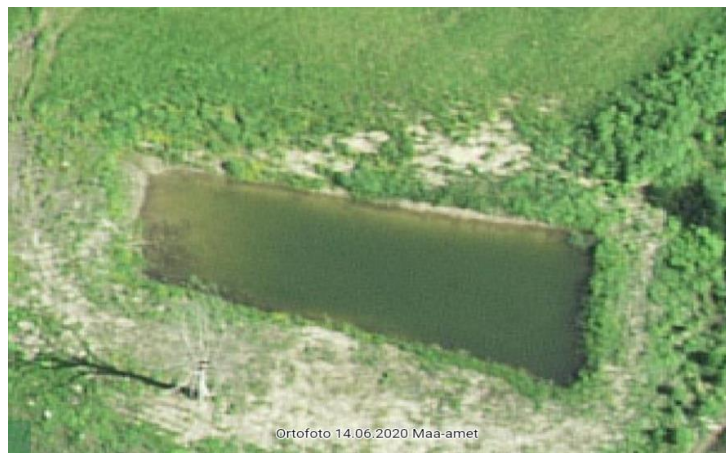
Kahe rajatise puhul ei ole projekteeritud juurdepääsuteed: (Hundijala Jõgevamaal (joonis 2.54) ja Saunamäe TP-603 Läänemaal. Lisaks kahe puhul (Võtikvere ja Leedimõisa) on juurdepääs kraavi laialiaetud mullavalli mööda, mis on autole kohati läbimatu (joonis 2.55).

Joonis 2.54. Vaade Maaameti Geoportaali kaardirakenduset Hundijala ehitise tuletõrjetiigi ümbrusele.

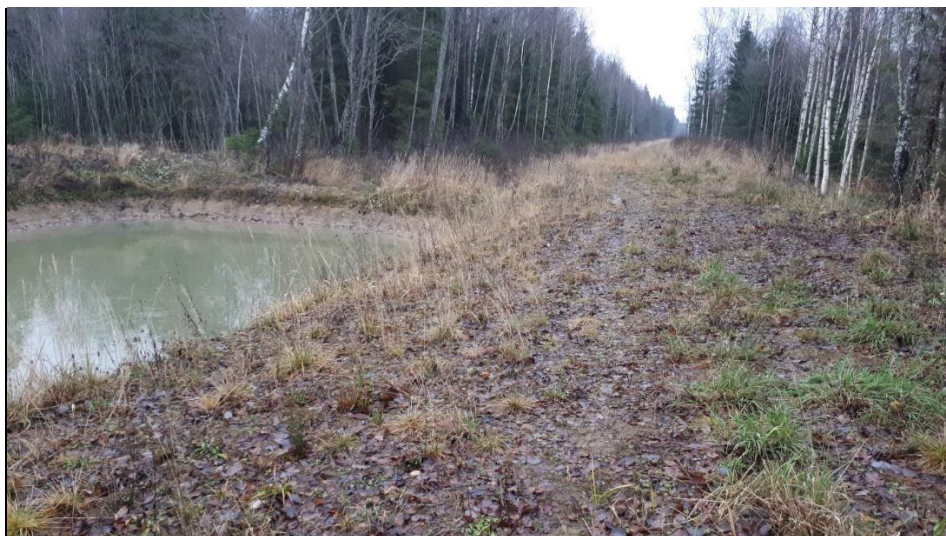
Joonis 2.55. Tuletõrjetiik Võtikvere ehitisel.
